Circulaire Ministérielle du 29 juillet 1983

Relative à la modification de certaines dispositions constructives des télésièges et téléskis en service.

Tableau n°1 - RECOMMANDATIONS AUX EXPLOITANTS EN VUE D'AMELIORER LA SECURITE DES REMONTEES MECANIQUES EN SERVICE

Tableau n° II - DISPOSITIONS A PRESCRIRE AUX EXPLOITANTS EN VUE DE MODIFIER ou DE REMPLACER CERTAINS DISPOSITIFS QUI S'AVERENT INEFFICACES OU DANGEREUX.

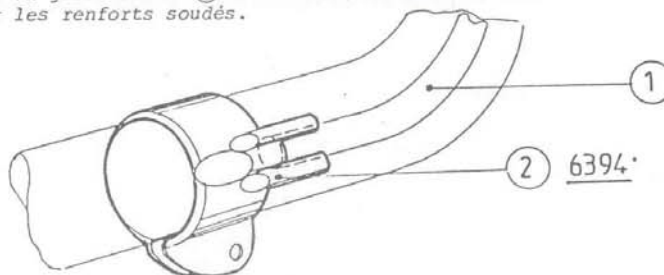
3ème cas : Crosse de rattrapage de câble pour Poulie Ø 1550

Afin d'éviter l'accrochage du câble aux renforts en rond Ø 20 (1) soudés sur le bras de crosse de rattrapage, un guide câble (2) Réf. 6394, en tôle et rond Ø 20 chanfreiné, viendra prolonger les renforts soudés.
