Ministère
de l'Équipement,
des Transports
et du Tourisme

Service
Technique
des Remontées
Mécaniques

**CIRCULAIRE N° 95-37 DU 10 MAI 1995 RELATIVE A LA REVISION
ET A LA VISITE GENERALE ANNUELLES DES TELESKIS ET A LA
SECURITE DES POTENCES DE PYLONES ET DES AXES DE
POULIES DES TELESKIS A PERCHES TELESCOPIQUES**

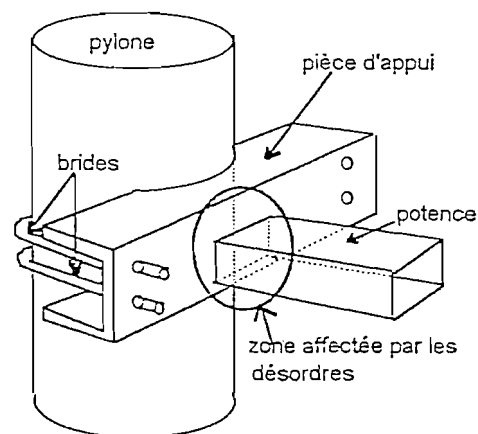
Ces investigations ont révélé de nombreux désordres dans la zone de l'assemblage soudé de la pièce d'appui inférieure de la potence (cf schéma ci-contre) et le calcul à la fatigue réalisé par le constructeur a confirmé la faible durée de vie de ces assemblages.

Les désordres ont pour origine la fatigue de l'assemblage, directement liée au nombre d'heures de fonctionnement et au nombre de passages de skieurs. Ces deux paramètres n'étant pas toujours connus c'est l'ancienneté de l'installation qui a été retenue comme critère de sélection des assemblages à traiter en priorité. En outre quelques assemblages atypiques, du fait d'un diamètre de pylône différent du standard habituel, doivent être traités en priorité compte tenu des désordres constatés.

En conséquence, afin de garantir la sécurité des usagers, j'ai décidé de prescrire le renforcement systématique de toutes les fixations de ce type, situées côté montée, par un dispositif permettant de garantir leur longévité.

- longueur cumulée de fissures supérieure ou égale à 100 mm : l'assemblage doit être remplacé par un assemblage neuf équipé d'un dispositif de renforcement ;
- longueur cumulée de fissures inférieure à 100 mm : l'assemblage peut être réparé. Cette opération doit être complétée par la mise en place d'un dispositif de renforcement.

Tout dispositif de renforcement de la partie inférieure ou de la partie supérieure des potences doit être conçu de manière à reprendre majoritairement les efforts qui transitent dans la zone critique, justifié vis-à-vis des phénomènes de fatigue et soumis à l'accord du service de contrôle.
