Tramway de Nantes – Giratoire de la Chapelle

Observation du fonctionnement d'un giratoire
traversé par un tramway sans signalisation
lumineuse de trafic

Bilan de l'observation

Septembre 2006

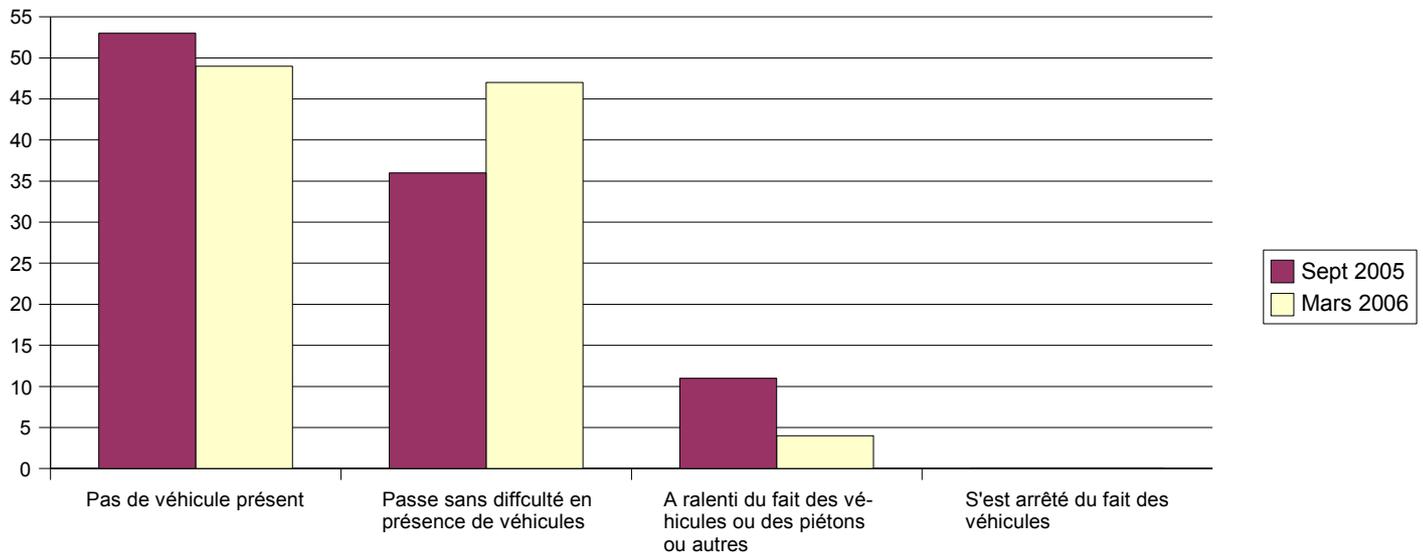
On note que les **conditions de passage des tramways ont évolué favorablement. Ce point est également confirmé par le temps de passage des tramways devenu plus stable (9 à 10 secondes en moyenne).**

En effet, durant la deuxième phase d'observation (sept 2005), le durée de traversée du carrefour de 17 tramways a été mesurée entre 13 et 21 secondes. Lors de la troisième phase d'observation (mars 2006) seulement 3 tramways ont eu une durée de traversée supérieure à 13 secondes.

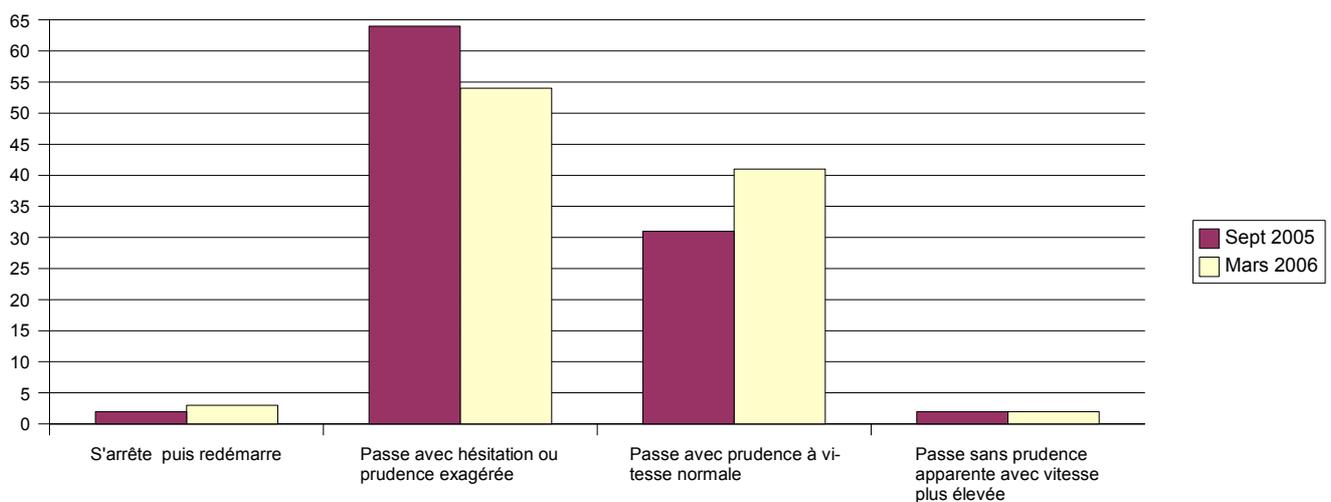
On constate que le comportement des usagers reste celui de la prudence mais avec une légère évolution vers une prudence que l'on pourrait qualifier de plus «normale» (moins d'usagers se comportant avec une prudence exagérée).

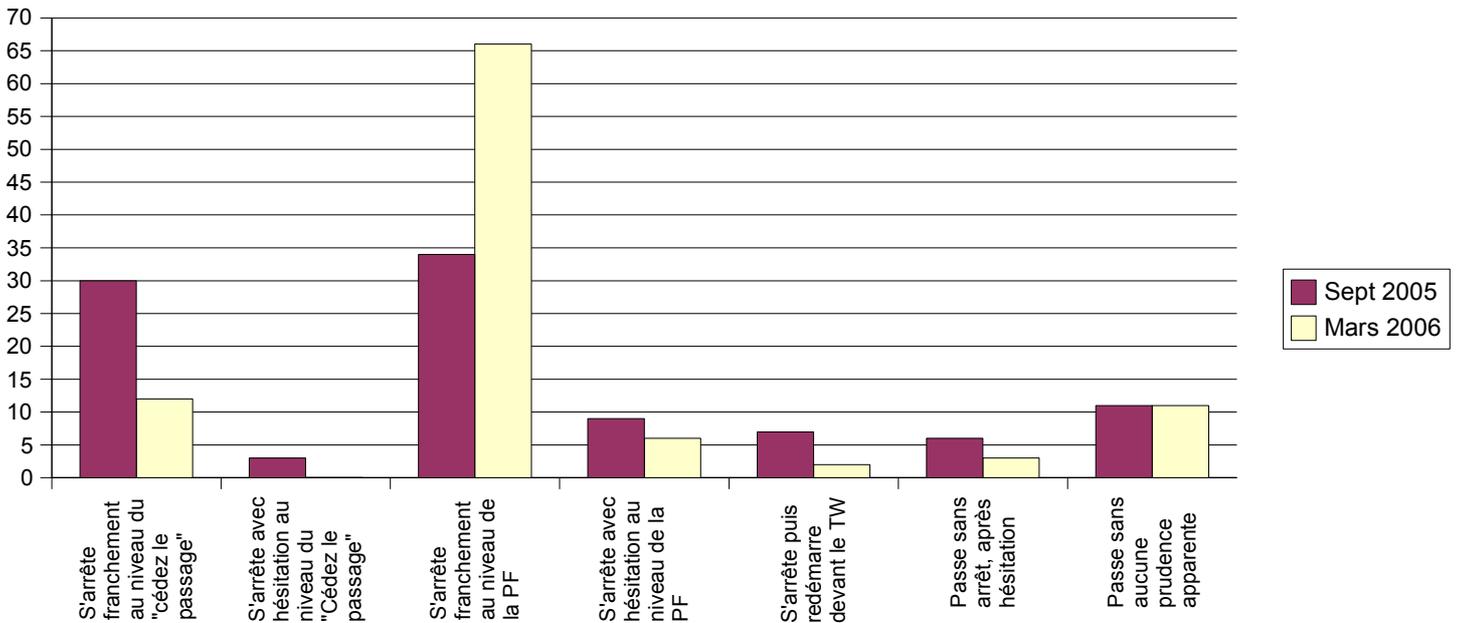
On observe que le pourcentage de véhicules qui s'arrêtent que ce soit au niveau de la plate-forme ou au « cédez le passage » est passé de 76% à 84 %.

Un fait notable: les conducteurs issus des branches perpendiculaires ne s'arrêtent plus au niveau du « cédez le passage » en entrée de giratoire mais à la plate-forme.

On constate également un taux constant (11%) d'utilisateurs ne semblant pas faire preuve de prudence.

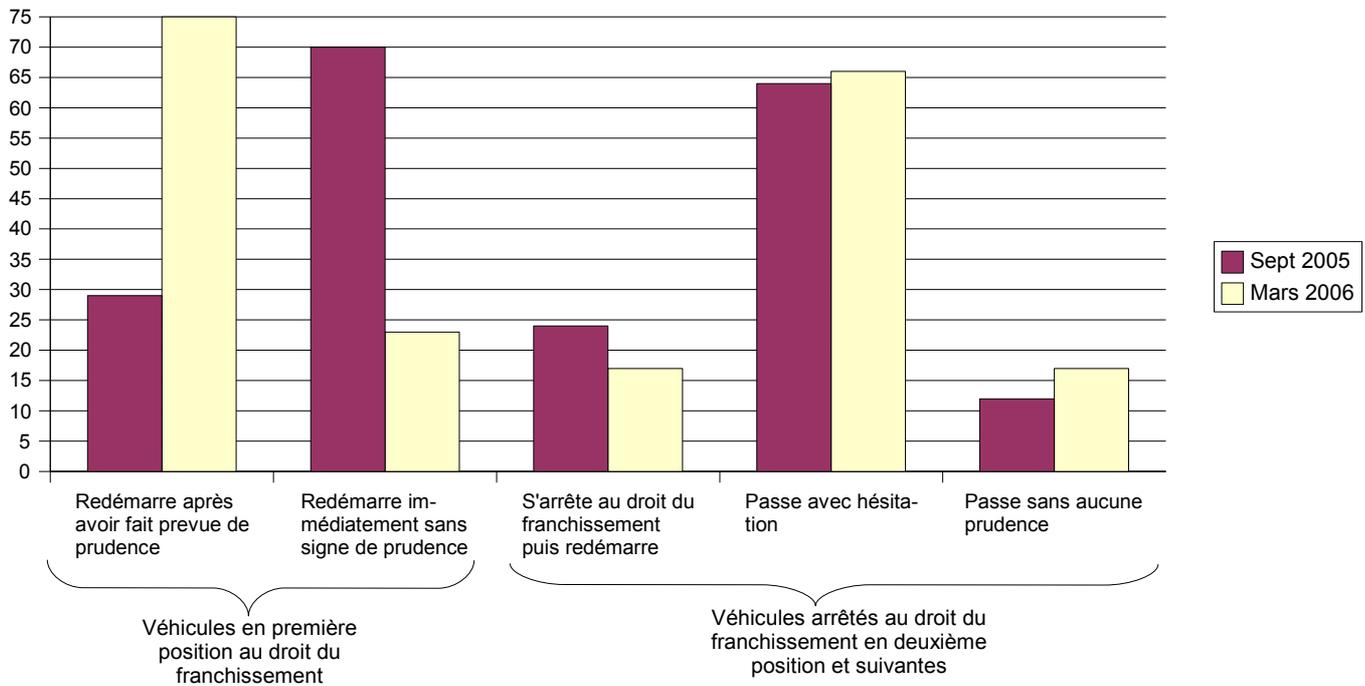
On constate très nettement que les conducteurs des véhicules en première position ne redémarrent plus après le passage d'un tramway sans avoir fait preuve de prudence.

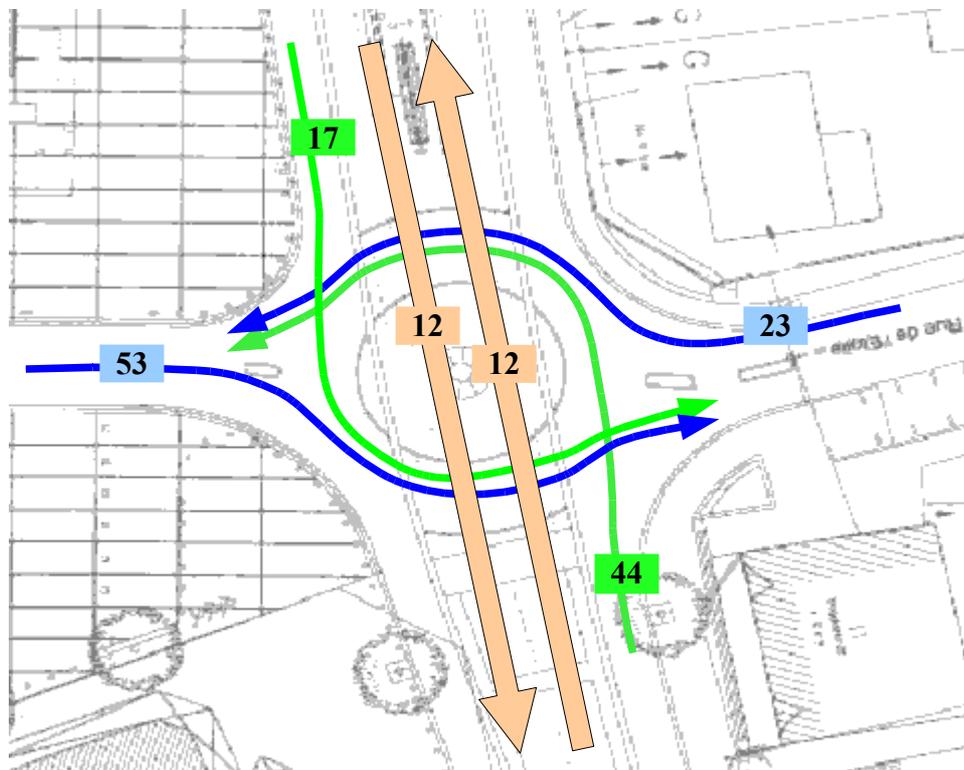
Les particularités observées:

- x Des mouvements de demi-tour issus des branches parallèles dans des proportions notables.
- x Un trafic VL très local.
- x Une proportion de PL assez faible (2 PL /h en moyenne).
