Service Technique des Remontées Mécaniques
et des Transports Guidés

RECOMMANDATION DU STRMTG

Objet : Mise en conformité de certains TSF4 et TSD4 d'avant 1989

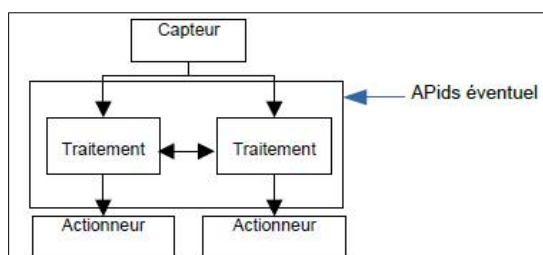
En effet, le traitement de certaines fonctions en **sécurité intrinsèque** (niveau de sécurité **SI**), comme prévu par l'IT89, impose notamment un doublement des pré-actionneurs, c'est-à-dire pour ce qui concerne le frein de sécurité, un doublement des électrovannes faisant tomber le frein plein couple lorsqu'il est appelé, et des relais les pilotant (cf. représentation schématique ci-dessous, extraite de RM1 – I.1.1), ce qui n'est a priori pas le cas pour ces 16 installations recensées.
