Service Technique des Remontées Mécaniques
et des Transports Guidés

RECOMMANDATION DU STRMTG

Objet : Désordres sur les passerelles de ligne des téléphériques de technologie BMF
Mesures pour la saison d'hiver 2024/2025

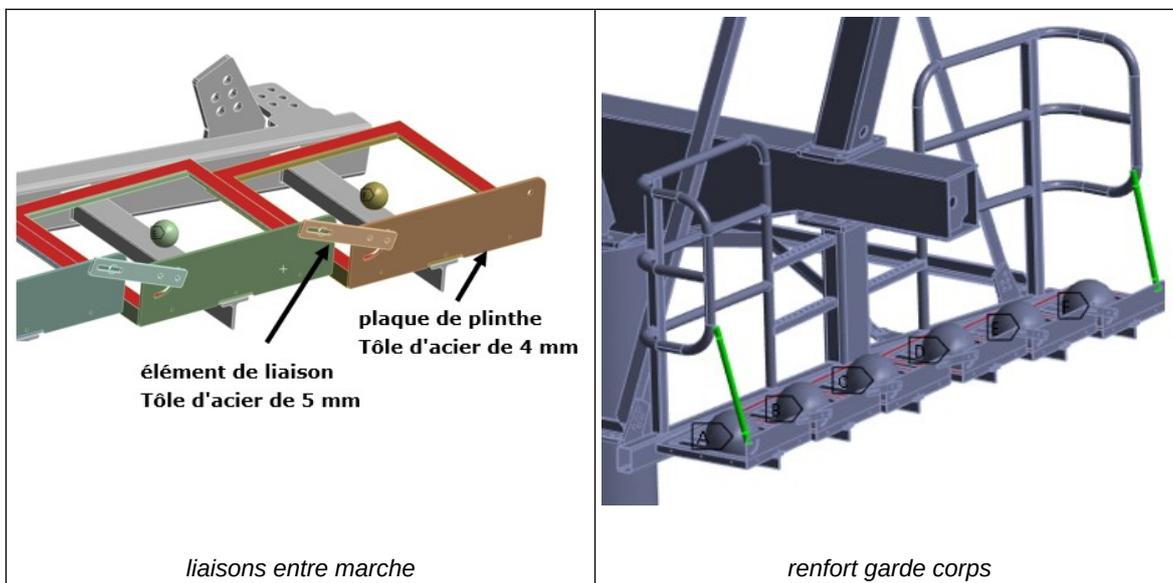
BMF a instrumenté une tête de pylône et réalisé un modèle numérique permettant de simuler le comportement des passerelles et d'étudier différentes solutions de sécurisation. Il résulte des analyses de BMF que la mise en place d'une liaison extérieure des marches 2 par 2 constituerait une solution adaptée à l'ensemble des configurations de pylônes, permettant de diminuer les fréquences d'excitation, de rigidifier les structures (déplacement réduits au moins d'un facteur 2) et de réduire les contraintes au pied du T, là où les fissures apparaissent.

Pour les fissures sur les garde-corps, la mise en place des longerons extérieurs sur les marches permettra de modifier les fréquences de résonance propre des garde-corps. BMF a néanmoins proposé d'ajouter une liaison entre les garde-corps et les marches d'extrémités.

La proposition de BMF est de mettre en place la solution avant la fin de l'année 2024 sur certains balanciers puis de mettre en place un suivi afin de dresser un bilan lors du printemps 2025, notamment pour vérifier l'efficacité de la solution proposée. En fonction des résultats, un déploiement plus global pourrait être décidé.
