Service Technique des Remontées Mécaniques
et des Transports Guidés

RECOMMANDATION DU STRMTG

Objet : Supports de détecteurs de blocage galets POMA

Type d'appareil concerné	Téléphériques
Constructeur	POMA
Équipement concerné	Détecteur de blocage galet
Type d'action	– Remplacement des supports de détecteur sur les appareils sensibles (TCD 6 m/s galets Ø 550) – Remplacement de la visserie des supports sur poutre B4 à l'occasion des GI avec démontage des balanciers
Échéance	Fin 2025
N° Pathologie CAIRN	247

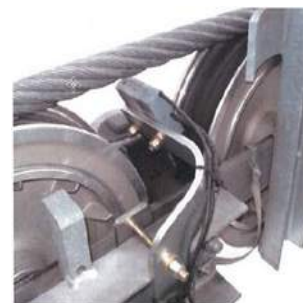
Sur les balanciers de gamme 450/550 équipés de détecteurs de génération 2010 (première génération avec fixation du support sur la poutre de B4 ; cf. Figure 1), l'ensemble de la visserie de fixation des supports de détecteurs doit être systématiquement remplacée à l'occasion des grandes inspections avec démontage des balanciers (notices du constructeur réf. E200BAL027, réf. E100SEL001 et réf. C227SEL001).

Figure 1 : Fixation du support de détecteur sur la poutre de 4 galets

En cas de défaut constaté sur un support de détecteur d'ancienne génération (y compris sa visserie), l'ensemble des supports des balanciers du pylône concerné doivent être remplacés par des supports de dernière génération.
