Service Technique des Remontées Mécaniques
et des Transports Guidés

RECOMMANDATION DU STRMTG

Nos réf. : 2024/238/DITC/GRI
Affaire suivie par : Gaëtan Rioult
Tél. : 04 76 63 78 77
Courriel : gaetan.rioult@developpement-durable.gouv.fr

Objet : Fissuration de support de traverse d'entraînement d'attache ET108 DOPPELMAYR

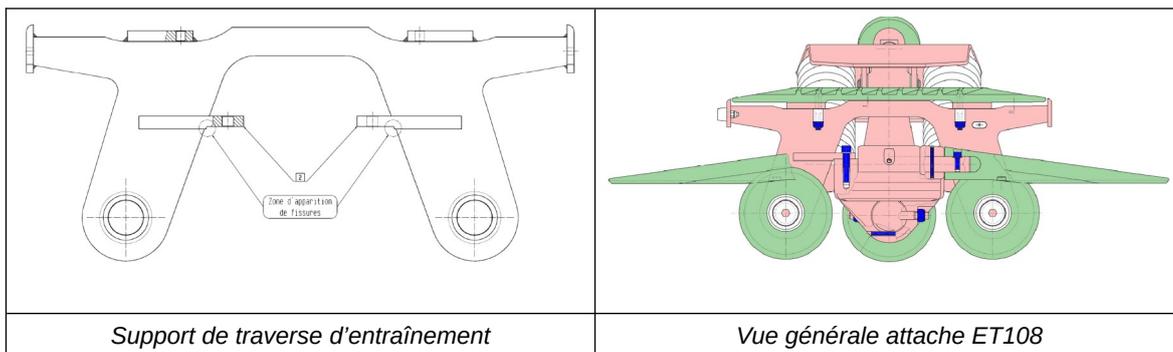
En 2024, lors de la grande inspection des attaches ET108 d'un télésiège Doppelmayr, des indications de fissures ont été détectées au niveau du support de traverse d'entraînement d'attache.

Un tel défaut a été rencontré sur un grand nombre d'attaches (100 attaches avec défaut sur un total de 134 attaches sur l'appareil).

De tels défauts ont déjà été identifiés dans le passé, ce qui avait conduit Doppelmayr à modifier la conception du support des traverses d'entraînement, avec notamment l'augmentation de l'épaisseur de soudure, l'introduction d'un chanfrein, l'augmentation du rayon de congé pour diminuer les concentrations de contrainte, etc.

Les informations collectées par DMF sur les remplacements de traverses sur le parc d'appareils munis d'attaches ET108 montrent que les exploitants ont régulièrement commandé des supports de traverse d'entraînement autour des grandes inspections, confirmant ainsi que le défaut concerne de façon générique la conception d'origine du support.

- Avant la saison 2024/2025
 - Contrôle visuel par les exploitants des supports de traverse des attaches ET108, dont la conception correspond au plan 50002290NFE009800 indice a, que le support soit d'origine ou pas.
 - Retrait des attaches dont les supports seraient affectés par des fissures dépassant le critère de longueur de 7 mm défini (ou 2/3 épaisseur tôle) par DMF.
 - Ce contrôle ne concerne pas les attaches qui ont subi une grande inspection en 2024.
- Pendant la saison 2024/2025
 - Contrôle visuel à mi-saison par les exploitants des supports de traverse affectés de fissures de longueur inférieure à 7 mm (ou aux 2/3 d'épaisseur de la tôle).

- Retrait des attaches dont la longueur de fissure aurait évolué en dépassant le critère ci-dessus.
- A l'issue de la saison 2024/2025
 - Remplacement avant la saison d'hiver 2025/2026 des supports affectés de fissures, par des supports dont la conception élimine les défauts du plan d'origine (indice a).
Pour les appareils fonctionnant durant l'été 2025, ce remplacement devra être effectué préalablement.
- Chaque année, dans le cadre de l'inspection annuelle
 - Reproduire le contrôle spécifique de la zone de défaut potentiel identifié dans la présente pathologie.
 - Ce contrôle s'ajoute au contrôle visuel général des attaches ET108 déjà défini dans leur notice de maintenance.
 - Le cas échéant, les mêmes critères d'acceptation et modalités pour le maintien en service la saison suivante, de suivi pendant cette saison et de remplacement à son issue s'appliquent.
