# Prolongation de durée de vie et vieillissement du système

Vieillissement des composants assurant l'isolement électrique de la ligne aérienne de contact

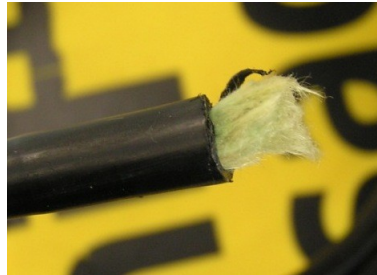
- Haubans dit Parafil : Vieillissement prématuré (type F en Kevlar).
  - Défauts d'étanchéité pièces de terminaison
  - Pollution atmosphérique et électrolyse des métaux liés à des infiltrations d'eau
  - Les fibres de Kevlar se rompent.

Recommandation STRMTG du 21/09/15 dite « Recommandation Kevlar »

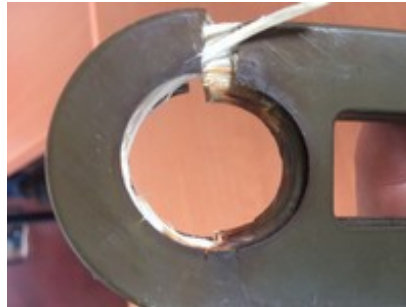
- Boucles isolantes : Rupture au niveau des œillets d'extrémité  
Mise en œuvre de montages non conformes aux préconisations de montage du constructeur de boucles isolantes (en particulier le montage avec des maillons rapides)  
Recommandation STRMTG du 18/05/20 dite « Recommandation Boucle Isolante »

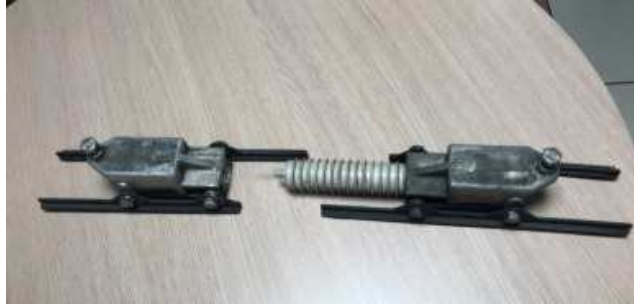
- Isolateurs de section :
  - Rupture du jonc composite : Sept 2020, Mars 2025 (25ans), Avril 2025 (18ans)

- Après expertise CETIM, pas de cause première établie, néanmoins il n'est pas exclu :
  - Effet de la présence d'humidité (produits d'oxydation et de moisissure) à l'interface entre le jonc composite et le bloc en aluminium
  - Fatigue mécanique sous l'effet des sollicitations répétées (spécificité du montage local)
- Lancement enquête « IS : État des lieux + REX » le 28/05/25
