Perte d'objet sous caisse : Présentation de l'analyse de la perte de frotteur au niveau des aiguillages RTM

Journées d'échanges tramway et métro – 11 et 12 juin 2025

RTM

- Le 07/02/2025 Evènement notable 7.3 Arrachage d'une semelle frotteur négatif rame A04

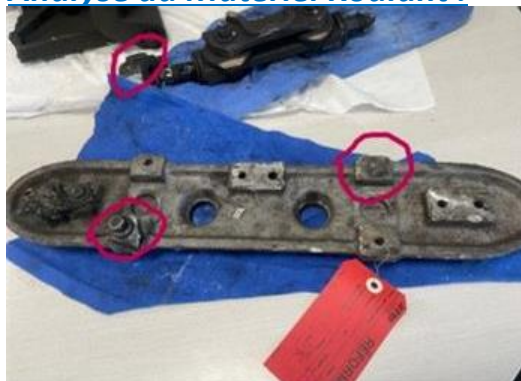
- ☐ *Frotteur incriminé ligne 5 – avant gauche motrice N*
- ☐ *Points de fixations liant bras à la semelle ont cassé*

- ☐ *Etude RATP demandée : Rapport [ERT_RTM] MB15 – Lignes 1 & 2 – Visualisation et analyse du comportement dynamique des frotteurs reçu le 08/04/2025 : Analysé et transmis à la voie qui avait déjà traité les 2 défauts les 06/03/2025 et 20/03/2025.*

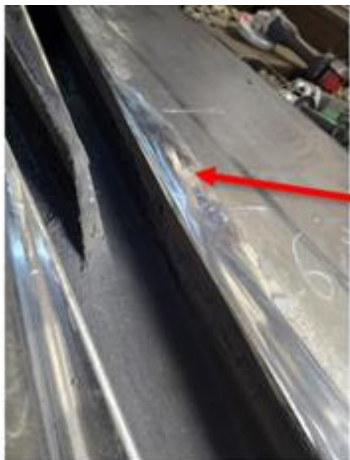
Transfert cœur
patte de lièvre
conforme après
meulage

- ❑ Parcours de voie entre rond-point et Sainte-Marguerite V1 V2 + Expertise des ADV 11/21/13/23. ➔ Morceau de support de frotteur au niveau de la pointe de l'ADV 23 PK 4850 file extérieure. Anomalies détectées : traces de frotteurs en voie déviée après le cœur de l'ADV 23, file intérieure ainsi que des traces de frotteurs en voie directe sur les ADV 23 et 21, file extérieure.

➔ défaut de transfert du cœur-patte de lièvre en voie déviée a engendré un choc au passage de la lacune, sur le côté du frotteur au niveau du sillon.

- ❑ Le choc et la casse sont dues à une différence d'usure entre le sillon au niveau de la pointe de cœur et le sillon au niveau de la patte de lièvre. **Ces usures n'étaient pas hors tolérance.** (Le manuel de maintenance Vossloh préconise 5 mm de différence d'usure maximum entre la patte de lièvre et la pointe de cœur. Au moment de l'évènement, cette différence d'usure est de 3mm, et 5mm au niveau des sillons.)

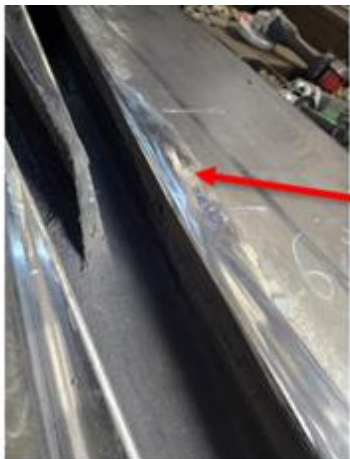
Transfert cœur
patte de lièvre
conforme après
meulage

- ❑ Les évènements de 2018 et celui-ci sont totalement indépendants : la casse frotteur du déraillement avait eu lieu au niveau du bras de frotteur, celle-ci a eu lieu au niveau des fixations de la semelle du frotteur négatif. Le bras de frotteur est toujours présent.

- ❑ ***Un meulage a été réalisé pour que le transfert cœur/patte de lièvre soit remis à un niveau conforme. Les différences d'usure sont ainsi réduites et quasi nulles, ce qui annule le risque de choc. Les circulations ont pu reprendre normalement.***

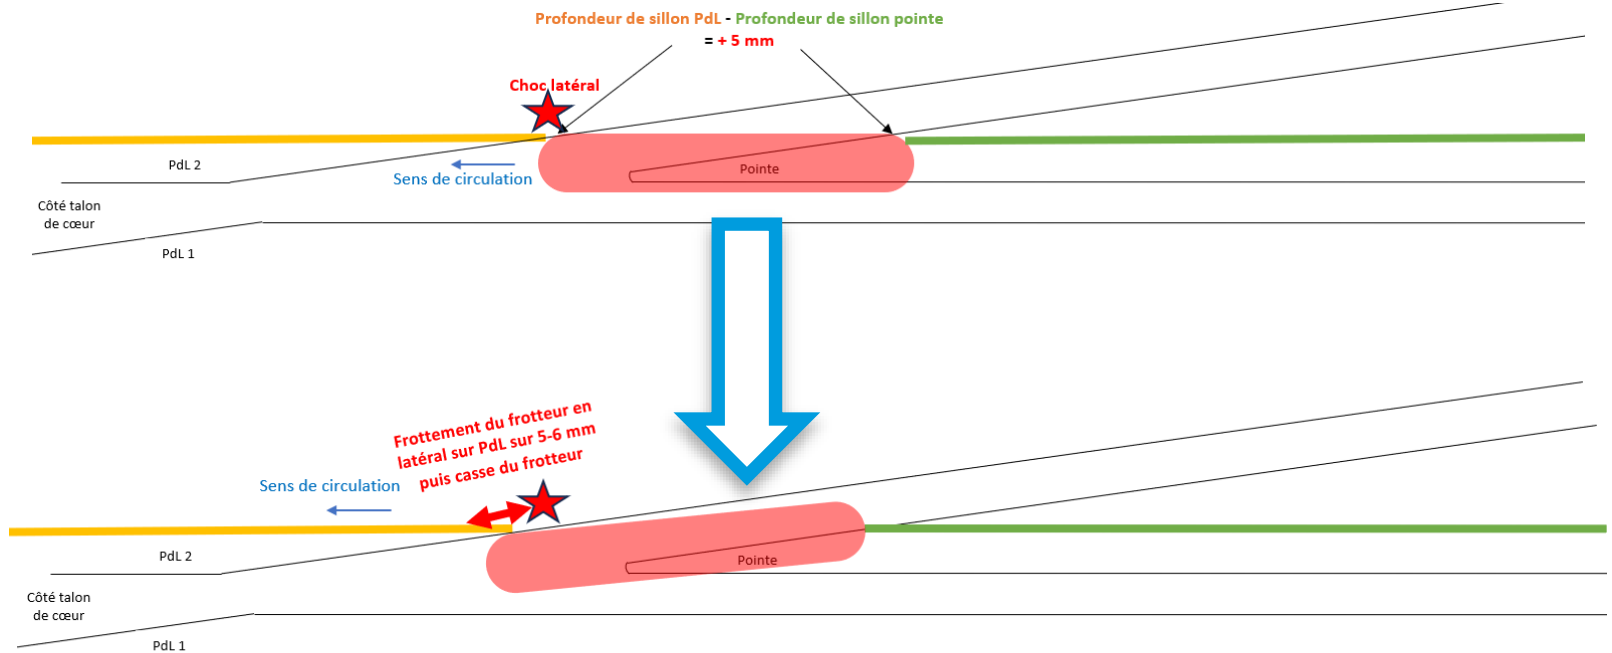
Comprendre le choc du 06/02/25

- Choc du à la différence de profondeur de sillon :
