Service Technique des Remontées Mécaniques
et des Transports Guidés

RECOMMANDATION DU STRMTG

Objet : Remplacement de certains parafoudres équipant des lignes de sécurité surveillées par des groupes de sécurité

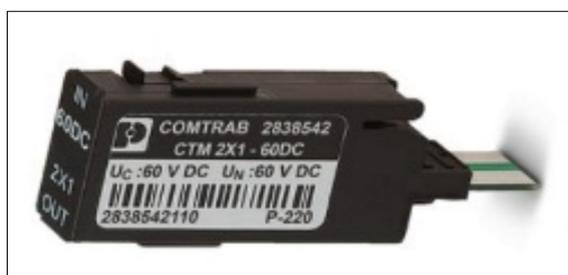
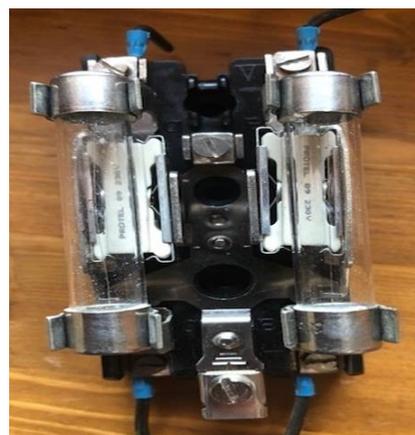
À noter, aucun retour d'expérience de ce type n'avait jusqu'alors été recensé et celui-ci concerne spécifiquement les parafoudres de génération récente, intégrant des composants électroniques (diodes,... cf. exemple sur la photo de gauche ci-dessous), en comparaison à des technologies plus anciennes / classiques type Gardy ou équivalent, avec éclateur et fusible (cf. exemples sur la photo de droite ci-dessous, ces derniers étant toutefois moins efficaces en termes de protection contre la foudre des équipements électriques / électroniques auxquels ils sont raccordés).

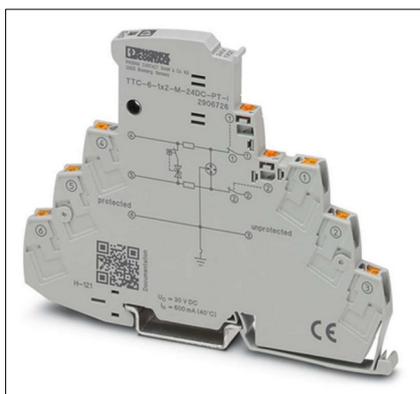
Référence de parafoudre conseillée par SEMER => Phoenix Contact TTC-6-1X2-M-24DC-PT-I (en photo ci-dessous), un parafoudre équivalent pouvant également être utilisé

- **Configuration 1 ou 2 => d'ici à fin 2026, remplacer l'ensemble des parafoudres existants par des parafoudres récents équipés d'un dispositif automatique de déconnexion de la partie protection surtension** (réf. Phoenix Contact TTC-6-1X2-M-24DC-PT-I ou parafoudre équivalent), en traitant prioritairement les configurations 1 et les appareils les plus anciens. Pour chaque exploitant concerné, un retour global ciblant l'ensemble des appareils concernés de son parc est à transmettre au bureau de contrôle du STRMTG avant cette même échéance.
- **Configuration 3 => pas concerné**, mais possibilité de remplacer les parafoudres existants par des récents équipés d'un dispositif automatique de déconnexion de la partie protection surtension (meilleure protection foudre des groupes de sécurité, comme dit précédemment, et donc meilleure disponibilité de l'appareil).

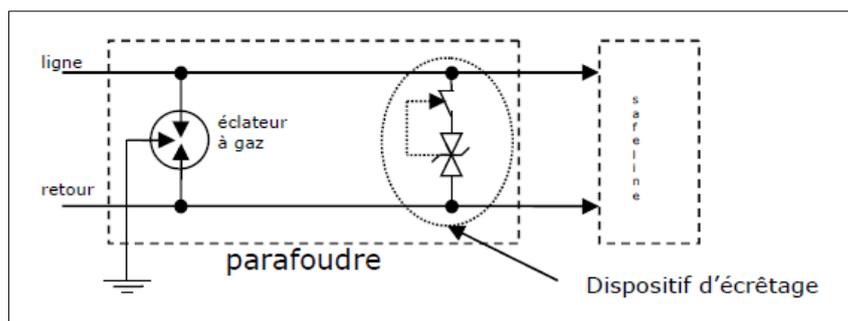
Principe de fonctionnement de ce type de parafoudre => en cas de défaillance d'un des composants d'écrêtage, le dispositif de déconnexion automatique ouvre le contact NC (cf. schéma de principe ci-dessous)
