# Présentation et REX sur la fonction d'anti-entraînement sur le métro de Lyon (MPL16)

12/06/2025

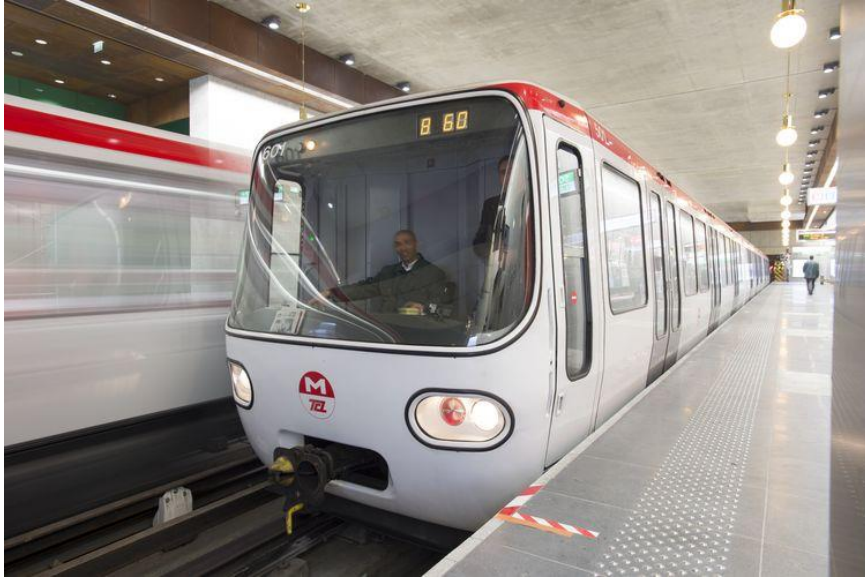
Sur la ligne A et C, la détection d'entraînement est assurée par contrôle visuel du conducteur

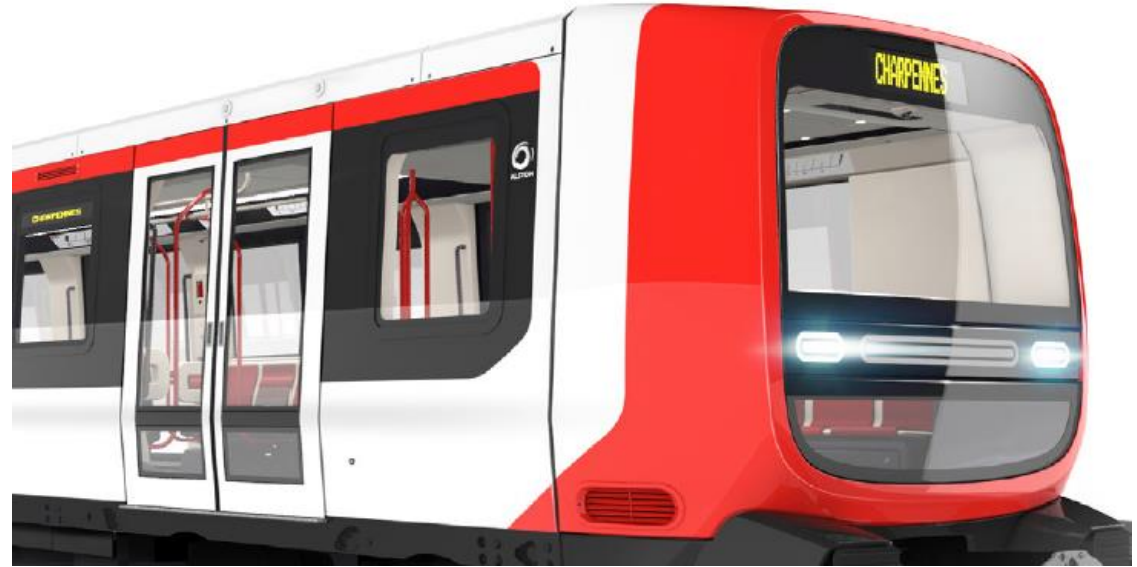
Sur la ligne B et D qui ne disposent pas de façades de quai, la détection d'entraînement est assurée par une fonction instrumentée de sécurité SIL2

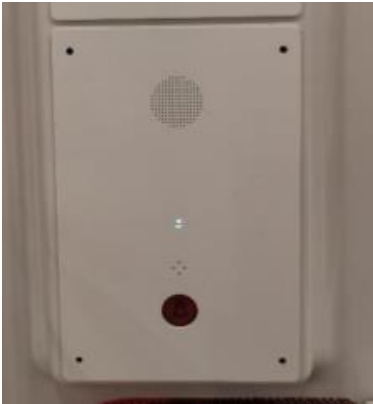
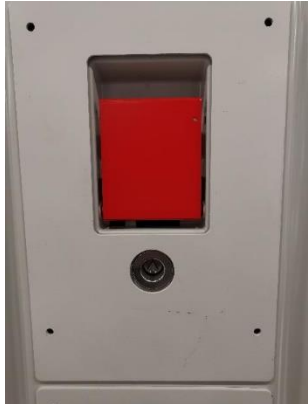
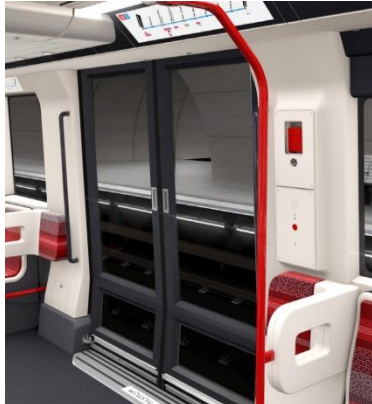
- L'interphonie-train et la poignée d'évacuation situées à droite des portes

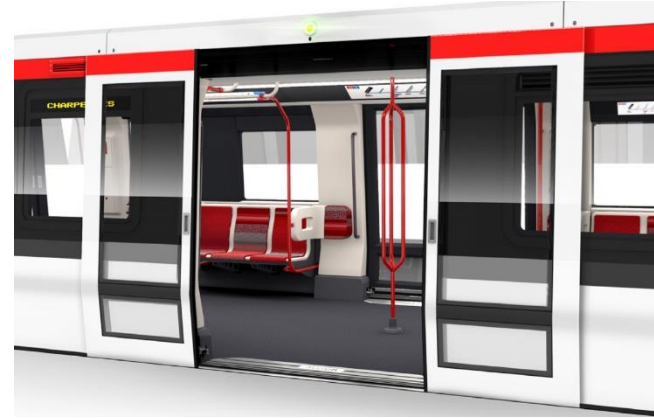
- Détection d'obstacle d'objets supérieure à 30 mm

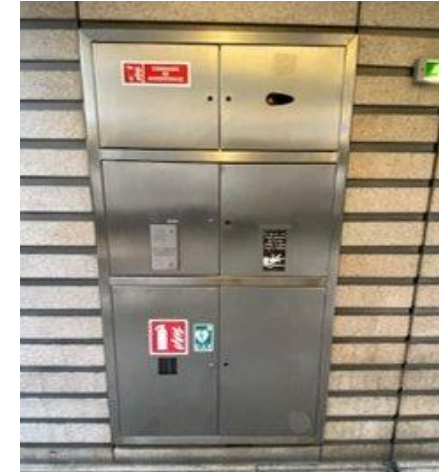
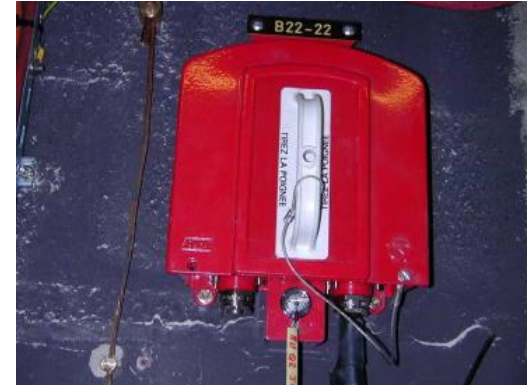
- Les rupteurs d'urgence situés au milieu de chaque quai dans l'ASV

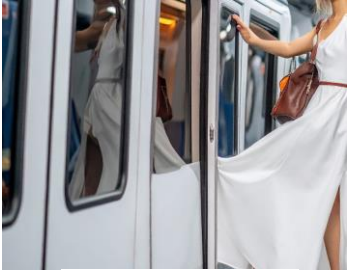
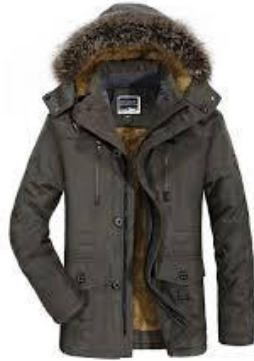
Chaîne de traitement simplifiée :

augmentation de la résistance du ruban piézo-résistifs montés sur chaque vantail des portes

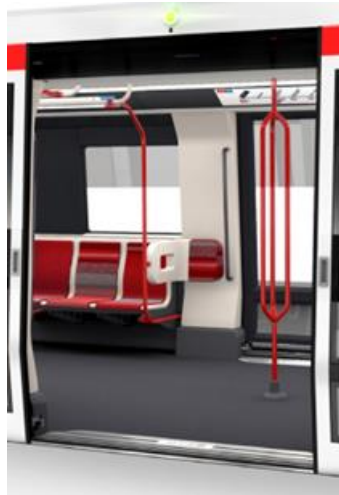
Pression appliquée par le voyageur pour retirer une partie coincée de ses effets personnels

Ouverture de la boucle FU MR  
Maintien du FU assuré par le PA

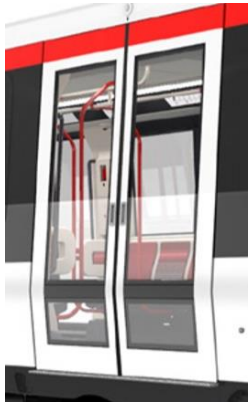
portes fermées et verrouillées

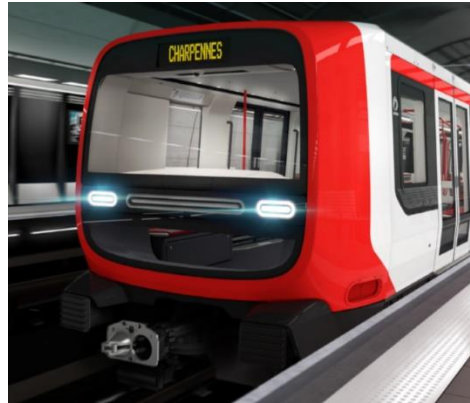
Train inscrit à quai

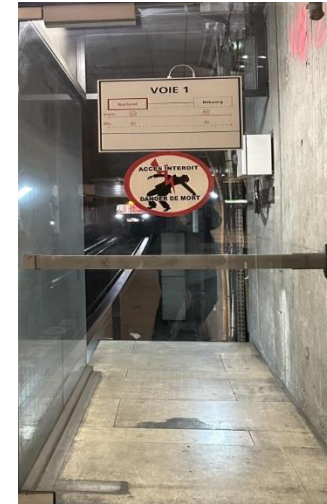
Distance PAT

- Fonction inhibée côté voile
- Fonction désactivée une fois que le train aura quitté la station.
- Redémarrage conditionné à un contrôle visuel (caméra ou présence quai) et une action (télécommande) à destination du pilote automatique.

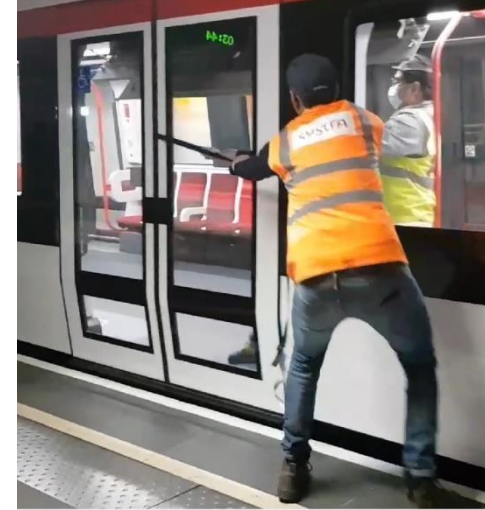
Lors d'essais d'entraînement en avril 2021  
certaines situations ne conduisaient pas à  
des FU
