Perte d'objet sous caisse : Présentation de l'analyse de la perte de frotteur au niveau des aiguillages RTM

Journées d'échanges tramway et métro – 11 et 12 juin 2025

RTM

- Le 07/02/2025 Evènement notable 7.3 Arrachage d'une semelle frotteur négatif rame A04

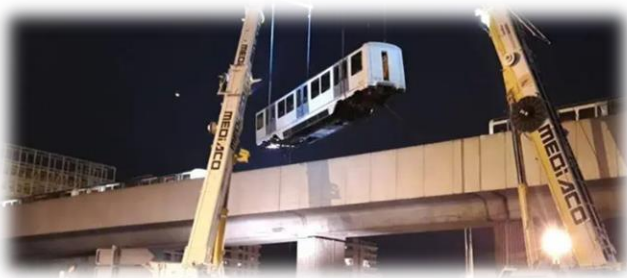
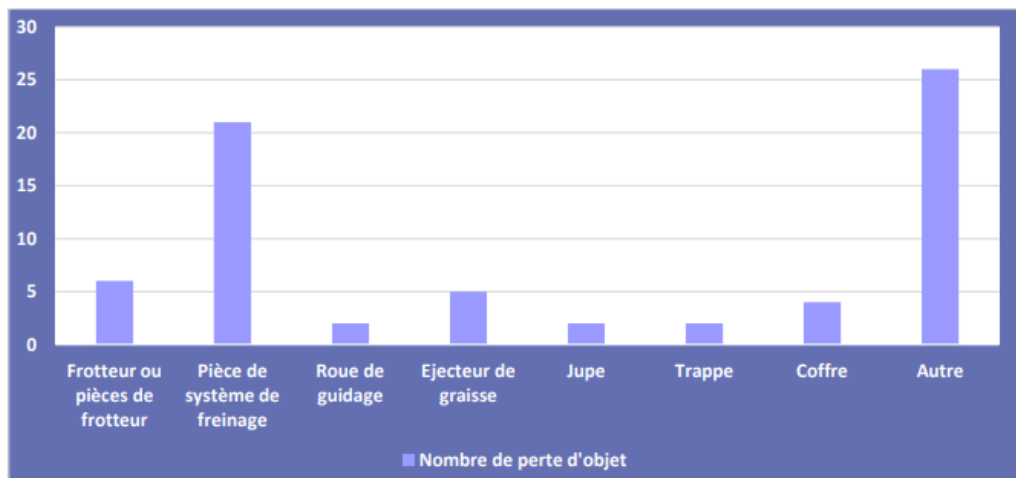
Graphique 34 : indicateur du nombre de perte d'objets sous caisse par type d'objet en 2023

Extrait Rapport annuel événements métro 2023 du STRMTG

- ☐ Les exploitants de métros et RER doivent constituer un inventaire des objets sensibles identifiés par le constructeur ou par le retour d'expérience des dernières années.
- ☐ La perte d'un objet non encore référencé conduit à mettre en place une évaluation du risque associé.
- ☐ Le suivi statistique des éventuelles chutes de ces objets sensibles, ainsi que les actions préventives et correctives mises en œuvre, sont capitalisés dans le RASE.

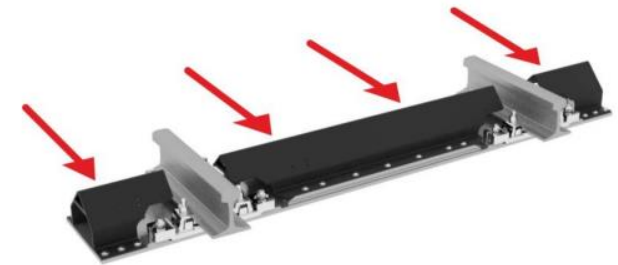
- ❑ **Test supplémentaire installé au niveau de station RPP** permet de détecter une éventuelle perte de frotteur en amont du terminus Ste Marguerite
- ❑ Un système de **détection de pièces traînantes** (DTP Clearsy) est installé au niveau de l'arrière gare de Ste Marguerite. Ce système a pour but de détecter, sur la manœuvre de retournement, la perte d'une pièce
